Objectif SÉCURITÉ

N°23 – Novembre 2015

Le bulletin sécurité de la DSAC

GIVRAGE au sol, DANGER en vol

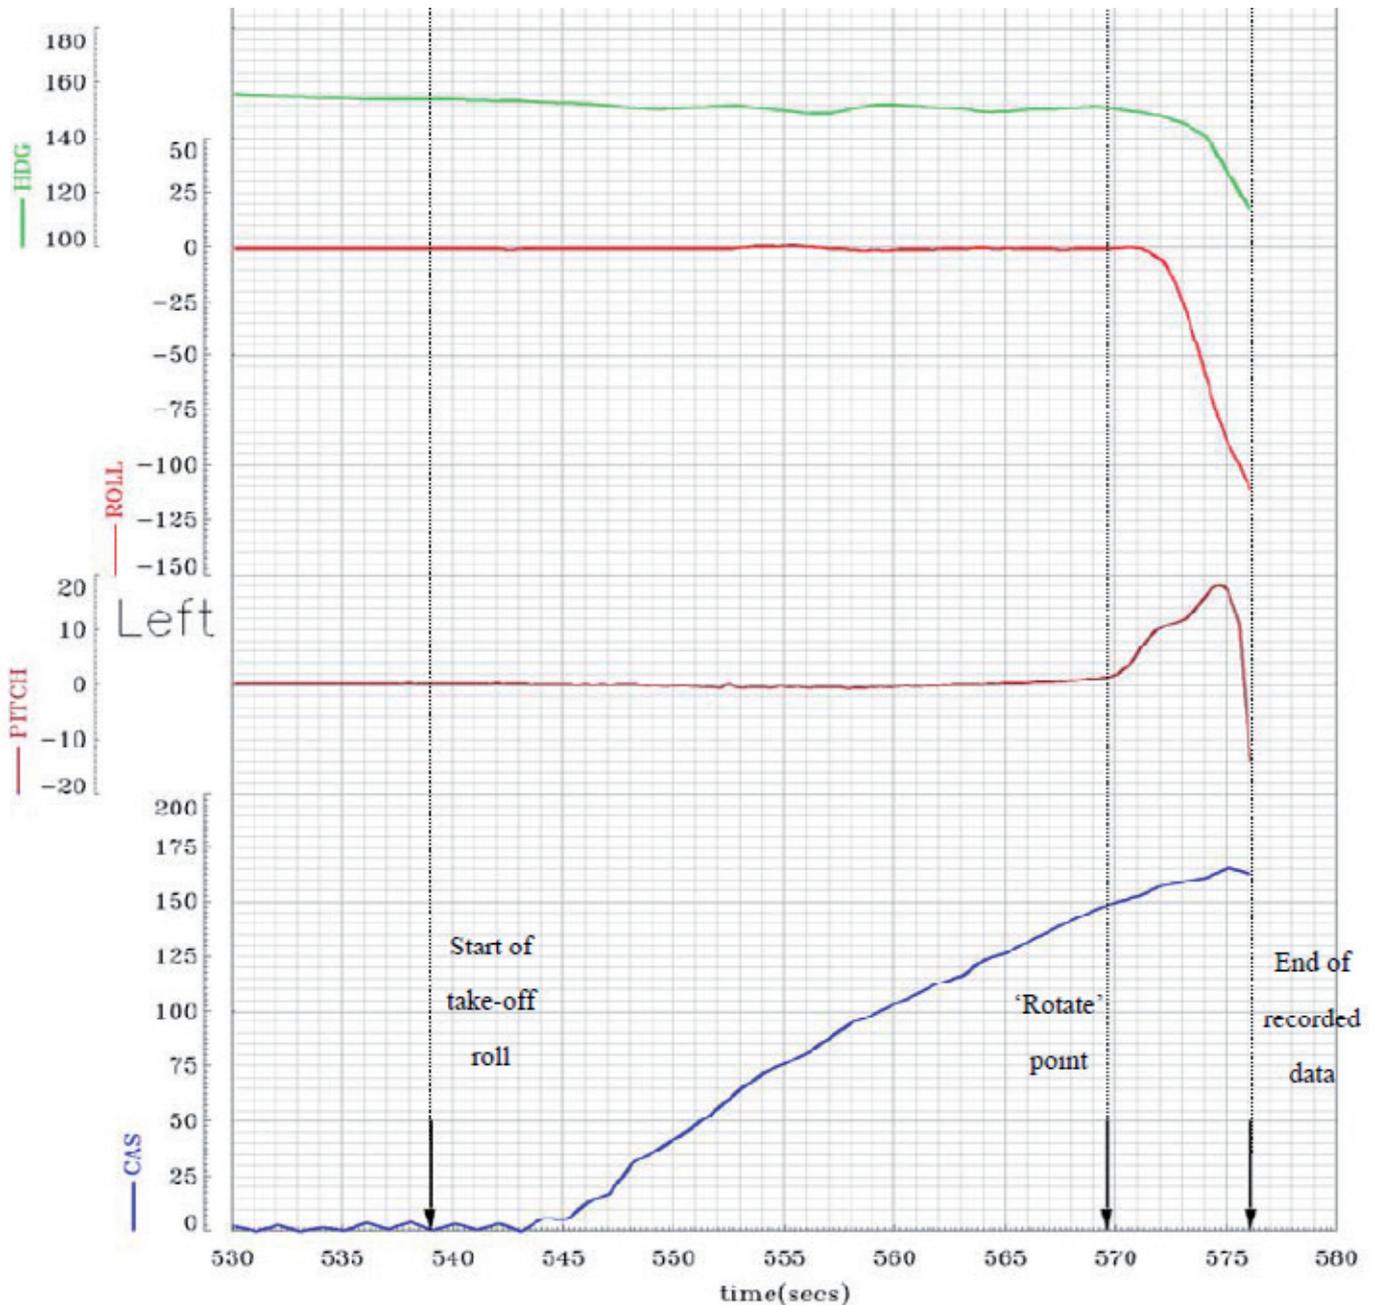
L'enquête de l'AAIB conclura à un décrochage aérodynamique de l'aile gauche à la rotation, en raison d'une contamination de la voilure par du givre (le givre avait fondu sur l'aile droite, qui était soumise aux gaz chauds issus de l'échappement de l'APU). Le rapport du bureau ● ● ●

Paramètres du vol : cap, tangage, incidence, vitesse (extrait du rapport de l'AAIB)

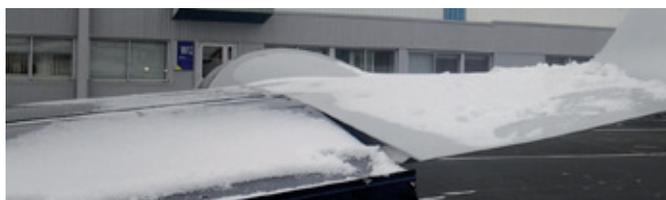
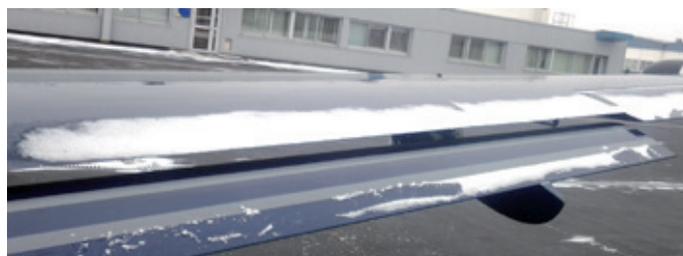
Enfin, ajoute l'OCV, le dégivrage et l'antigivrage sont des procédés très techniques, où interviennent des facteurs aussi divers que la température, le volume et la composition du mélange appliqué et la durée d'efficacité des produits, si bien que les équipages ont en général le sentiment de s'en remettre totalement aux équipes chargées de cette tâche.

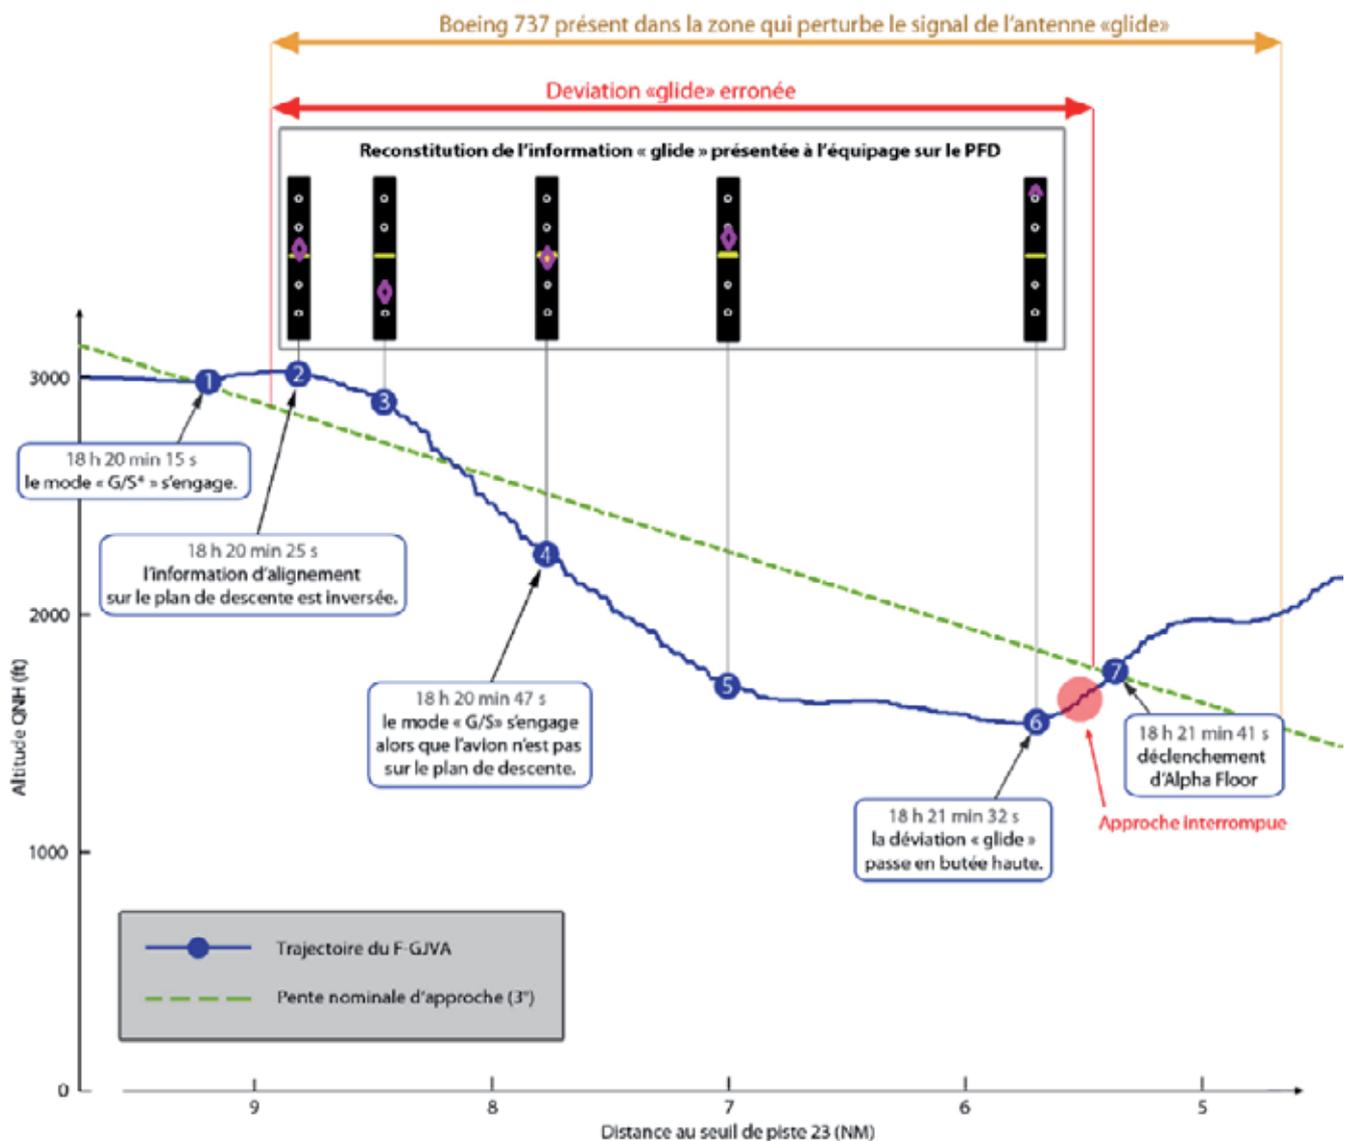
A partir de cet instant, le signal définissant le plan de descente est perturbé. Ainsi, les instruments de bord indiquent de façon erronée

que l'appareil est sous le plan (**point 2** sur le schéma ci-dessous), alors qu'il se situe au-dessus. Les incohérences vont continuer et l'équipage, qui n'en est pas conscient, va décider d'actions sur la base des informations fausses que lui présentent les instruments. En l'espace d'une minute, des actions énergiques à piquer avec réduction de poussée (au cran IDLE) sont suivies d'une stabilisation puis de l'application d'actions à cabrer (**point 6**). A l'issue de ces dernières actions, l'avion commence à monter mais, les manettes de commande de poussée se trouvant sur le cran IDLE, sa vitesse, déjà faible, diminue. La décision de remettre les gaz est alors prise mais l'équipage, accaparé par la situation, n'agit pas sur la manette des gaz, qui reste sur IDLE. L'alarme SPEED puis la protection ALPHA FLOOR se déclenchent, réengageant automatiquement l'ATHR, qui passe en TOGA. La remise de gaz et la nouvelle approche se déroulent sans autre événement.

Profil de l'approche du vol (graphique extrait du rapport du BEA)
